Pendampingan Kegiatan Pengecekan Struktur Bangunan pada Pengelola Pondok Pesantren Entrepreneur Muhammadiyah Gondanglegi

ABSTRACT

KEYWORDS: Islamic boarding school; concrete; hammer test.

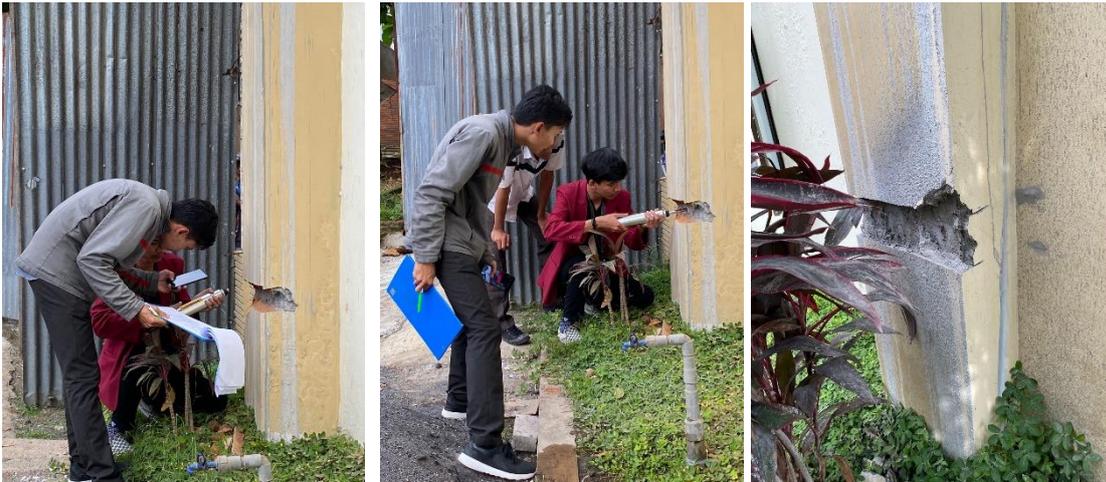
Gambar 2. Pengujian Hammer Test

Pengujian kekuatan struktur dilakukan dengan menggunakan metode pengujian Hammer test. Pengujian hammer test sendiri adalah pengujian dengan cara memukul permukaan beton yang akan diuji. Pengujian tersebut dilakukan pada beberapa sample yaitu kolom lantai 1, 2 dan 3, sampel di balok lantai 1, 2 dan 3, serta sampel di plat lantai 1.

Pada beberapa benda uji seperti kolom pada lantai 1, dilakukan beberapa treatment seperti pengerukan permukaan kolom serta pemecahan acian dinding guna menjangkau permukaan kolom beton. Permukaan beton inilah yang nantinya akan dipukul dengan hammer yang nantinya akan didapatkan berapa nilai *rebound*-nya. Pengerukan lapisan sendiri dilakukan guna mendapatkan nilai kekuatan beton structural yang sebenarnya.

Pengujian hammer test adalah suatu metode pengujian yang dilakukan untuk mengetahui kekuatan dari beton yang digunakan pada bangunan [16] [17]. Komponen struktur yang diuji adalah kolom dengan ukuran 40 cm x 40 cm pada lantai 1, 2 dan 3; balok induk pada lantai 1, 2 dan 3; serta plat yang ada pada lantai 3. Untuk kolom, alat hammer dipasang dengan sudut 0° dengan nilai koreksi sudut (R_{sudut}) sebesar 0°, serta nilai kalibrasi anvil test (R_a) sebesar

74. Untuk komponen balok, alat hammer dipasang juga namun dengan sudut + 90° dengan nilai koreksi sudut (Rsudut) sebesar 3,1 serta kalibrasi anvil test (Ra) menggunakan nilai yang sama dengan kolom yaitu sebesar 74. Sedangkan pada komponen plat, hammer dipasang - 90° dengan nilai koreksi sudut (Rsudut) sebesar -5.4, serta kalibrasi anvil test (Ra) dengan nilai 74. Contoh hasil pembacaan hammer test pada kolom, balok, dan plat seperti yang tercantum pada Tabel 1 hingga Tabel 3.

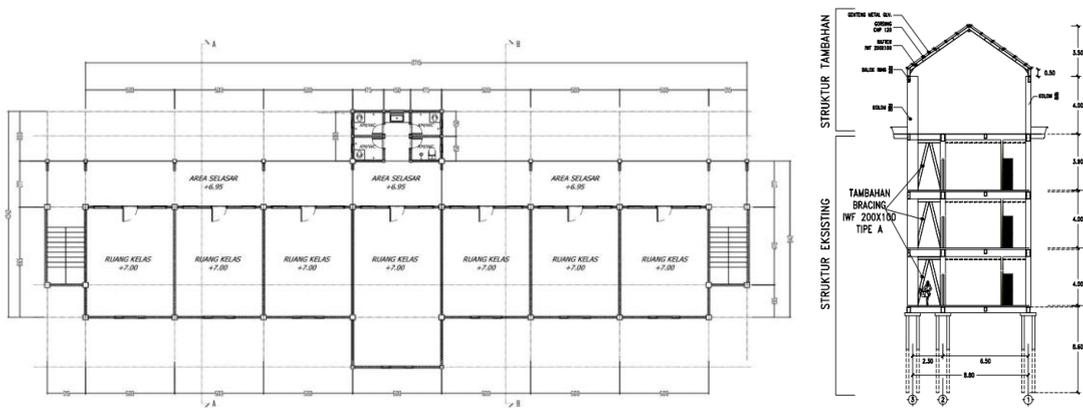
Gambar 3. Denah dan (b) tampak samping rencana pembangunan pondok pesantren

Bangunan utama pada Pondok Pesantren Entrepreneur Muhammadiyah (PPEM) direncanakan memiliki 4 lantai dengan rencana fungsi utama bangunannya yaitu sebagai ruang kelas seperti yang tertera pada Gambar 3. Lantai 4 akan direncanakan memiliki tujuh ruang kelas dengan ukuran 5 m x 6.5 m. Selain itu, penambahan ornament-ornamen pada façade bangunan juga direncanakan untuk memperindah bangunannya nanti. Dalam menentukan beban mati untuk perancangan, harus digunakan berat bahan dan konstruksi yang sebenarnya, dengan ketentuan bahwa jika tidak ada informasi yang jelas, nilai yang harus digunakan adalah nilai yang disetujui oleh pihak yang berwenang [14].

Pemilik Gedung yakni PPEM Gondanglegi diharapkan dapat meriview kembali perencanaan dengan penambahan bangunan sebanyak 3 lantai. Hal ini untuk menjamin keandalan dari struktur bangunan. Perencanaan bangunan disarankan menggunakan persyaratan maupun

peraturan yang terbaru agar perencanaan tersebut sesuai dengan kondisi pembebanan terkini [15]. Penambahan lantai berarti merupakan penambahan struktur bangunan dan beban, sehingga diperlukan perkuatan struktur bangunan eksisting karena diasumsikan lantai sudah tidak mampu menerima beban. Maka dalam hal ini perlu dilakukan perkuatan pada struktur dengan seperti metode *concrete jacketing*, atau metode pembesaran pada dimensi dan penambahan jumlah tulangan untuk meningkatkan kinerja elemen tersebut. [7]

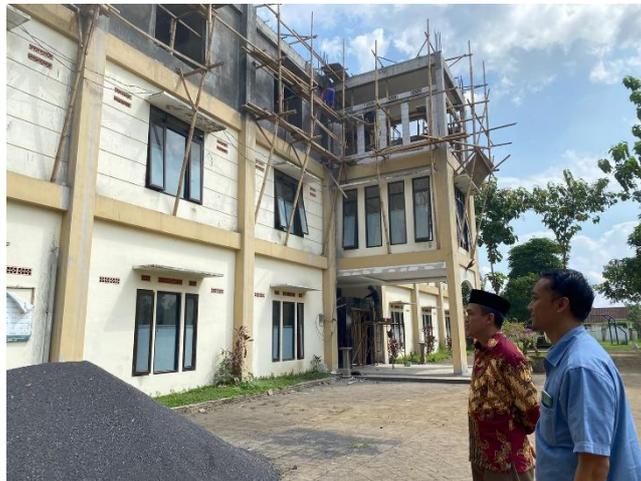
Gambar 4. Kondisi eksisting pembangunan pondok pesantren

Pada kondisi eksisting, pembangunan pada lantai 3 sedang dilaksanakan seperti pada Gambar 4. Struktur utama bangunan pondok meliputi pondasi strouss dengan kedalaman 8.6 m, kolom area depan berukuran 40x40 cm dan belakang 20x80 cm, fungsi ruangan adalah sebagai ruang kamar santri. Untuk melanjutkan pembangunan lantai 4, pihak pondok Bersama dengan pengabdian harus melakukan pengujian untuk memastikan tingkat keamanan struktur apabila ditambah beban berupa struktur bangunan lagi di atasnya. Pengujian jenis hammer test dipilih dikarenakan pengujian tersebut mampu meminimalisir kerusakan bagi struktur utama maupun façade bangunan.

Dari hasil evaluasi serta beberapa temuan yang kami dapatkan dari pelaksanaan pengabdian kepada masyarakat ini, dapat disimpulkan bahwa kekuatan beton mampu menahan beban apabila akan dilakukan penambahan lantai, baik lantai 3 hingga lantai 4 dengan ketentuan:

1. Pada lantai 4, digunakan kolom yang sama seperti struktur di lantai sebelumnya, yaitu 20x80 cm dan 40x40 cm.
2. Bisa juga digunakan kolom yang lebih kecil dengan harapan meringankan beban yang nantinya ada di lantai 4.
3. Untuk atap, dapat digunakan balok ring 20x40 cm, rafter IWF 200x100, gording CNP 120, dan genteng metal GLV.
4. Fungsi ruang yang direkomendasikan untuk lantai 4 adalah untuk ruang kamar santri, dimana beban untuk ruang tidur hanya sekitar 1.44 kN/m². Lebih ringan bila dibandingkan dengan ruang kelas yang besar bebannya adalah 3.83 kN/m²
