METODE EKSPERIMENTAL PERKUATAN KOLOM BETON BERTULANG MENGUNAKAN FRP

Experimental Method Of Strengthening Concrete Columns Using FRP

Karmila Achmad¹, Agoes SMD², Tavio³

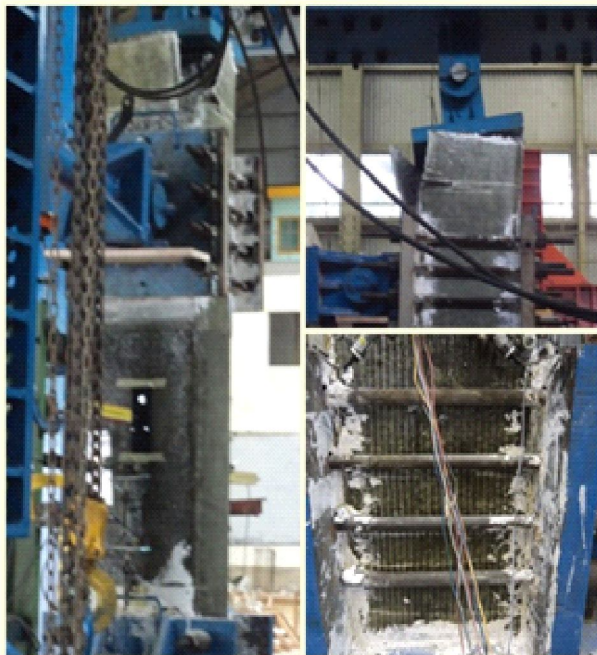
Pada step 728 rasio lateral *drift* 3,5% siklus pertama, kepala kolom pecah bersamaan dengan terdengar suara yang nyaring akibat GFRP yang robek. Beton hancur dan GFRP robek dibagian sudut penampang kolom. Kejadian ini sebelumnya ditandai dengan terjadi perubahan warna pada resin dan terdengar bunyi suara merayap. Pada saat yang bersamaan daerah penjepit kolom bagian bawah juga mulai terlihat perubahan warna pada resin berupa garis lurus searah dengan sengkang. Untuk pengujian benda uji C-1G beban puncak yang terbaca adalah 372,4 kN dengan *displacement* sebesar 38,04 mm.

tahap awal pasca kerusakan kepala kolom, pola grafik beban-*displacement* menjadi tidak teratur. Ketika beban lateral mencapai 142,6 kN dengan *displacement* 56,78 mm mulai terlihat kegagalan GFRP pada zona sendi plastis. Hal ini sudah melampaui *displacement* rencana sebesar 54,5 mm. Terjadi perubahan warna pada resin yang semakin lama semakin panjang searah dengan tulangan transversal. Pada step 820 bunyi kegagalan GFRP semakin nyaring dengan beban lateral 104,6 kN dan *displacement* 50,14 mm. Sesuai dengan pola pembebanan yang ada maka pengujian dihentikan pada rasio lateral *drift* 5% siklus ke tiga. Pada saat dihentikan kerusakan di zona sendi plastis hanya sampai tahap terjadi perubahan warna pada resin dan kondisi permukaan benda uji sudah tidak merata yang menandakan beton didalam GFRP telah mengalami kerusakan namun GFRP belum pecah.

Ditemukan dua titik kegagalan pada bagian belakang benda uji, masing-masing sepanjang 10 dan 11 cm serta satu titik *kegagalan* GFRP sepanjang 18 cm dibagian depan benda uji.

Gambar 4. Kegagalan benda uji C-1G

sudah tidak merata yang menandakan beton didalam GFRP telah mengalami kerusakan namun GFRP belum pecah. Ditemukan dua titik kegagalan pada daerah sendi plastis yaitu bagian belakang *specimen* masing-masing sepanjang 10 dan 11 cm serta satu titik *kegagalan* GFRP sepanjang 18 cm dibagian depan *specimen*. Pada kolom C-1C sampai dengan rasio lateral *drift* 8,5% siklus ke tiga secara visual terjadi kemiringan kolom yang cukup besar melampaui *displacement* rencana. Kegagalan kolom di zona sendi plastis berupa putusya beberapa serat *carbon* disepanjang penampang searah dengan tulangan transversal. Selain itu juga terlihat perubahan warna resin di beberapa titik sepanjang 1 cm dan 15 cm dan perubahan warna resin berupa luasan setinggi 30 cm dari atas penjepit kolom.

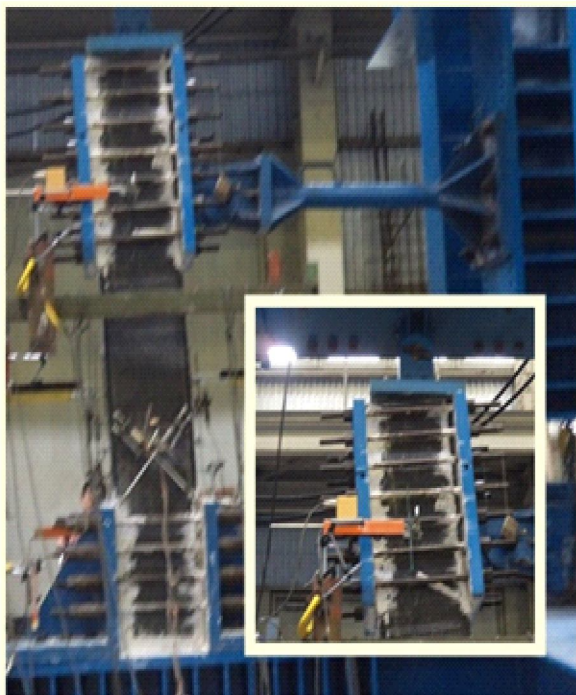
Pada step 656 rasio lateral *drift* 2,75% siklus ke pertama terdengar bunyi dibagian dalam kolom yang menandakan mulai terjadi kerusakan pada beton bagian dalam. Disusul pada step 662 rasio lateral *drift* 2,75% siklus pertama dengan beban lateral 124,4 kN terjadi gelembung pada permukaan benda uji di zona sendi plastis bagian samping. Pada step 666 serat CFRP putus dibagian atas penjepit baja pada zona sendi plastis akibat besarnya gelembung pada permukaan beton sepanjang 12 cm. Putusnya serat CFRP ini sampai akhir pengujian bertambah panjang menjadi 35 cm yaitu sepanjang penampang kolom.

Kegagalan yang terjadi sampai akhir pengujian pada zona sendi plastis berupa perubahan warna pada resin. Pada sisi samping kiri, kerusakan berupa

putusnya *fiber* searah tulangan transversal sepanjang penampang kolom yang berlanjut kebagian depan benda uji sepanjang 3 cm, Untuk bagian depan sendiri juga terjadi perubahan warna pada resin masing-masing sepanjang 1 cm dan 15 cm searah tulangan transversal. Sedangkan kegagalan kolom bagian samping kanan berupa perubahan warna pada resin yang sudah berupa luasan pada permukaan benda uji. Kerusakan ini setinggi 30 cm sepanjang penampang kolom. Untuk permukaan kolom zona sendi plastis secara keseluruhan sudah tidak rata akibat rusaknya beton dibagian dalam.

Gambar 5. Kegagalan benda uji C-1C

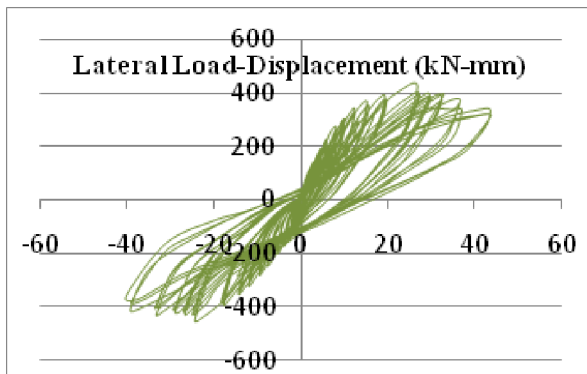
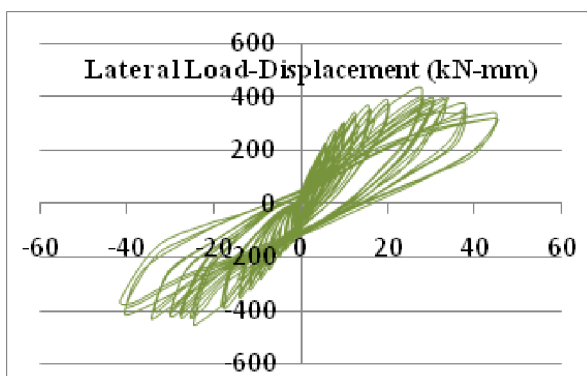
(c) Setinggi efektif kolom

Gambar 8. Grafik Beban-Displacement C-1C

(a) zona sendi plastis

(b) Setengah tinggi kolom efektif

Selain grafik P-d yang dibentuk dari pembacaan data LVDT 2 maka untuk mendapatkan nilai *displacement ductility* pada 3 posisi yaitu zona sendi plastis, setengah tinggi efektif kolom dan setinggi efektif kolom maka dibuat grafik P-d dari pembacaan data LVDT 3 dan LVDT 5. Grafik P-d yang diperoleh dari pengujian C-1, C-1G dan C-1C secara lengkap ditampilkan pada gambar 6,7,8.

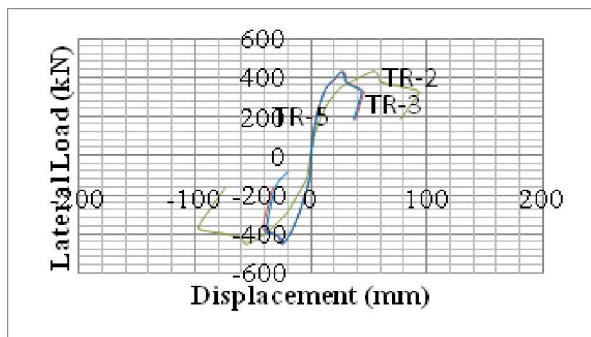
Gambar 11. Skeleton beban lateral-displacement benda uji C-1C

Dari *skeleton* grafik P-d dapat ditentukan besarnya *displacement ductility* untuk masing-masing benda uji. Nilai *displacement ductility* diperoleh untuk tiga posisi yaitu zona sendi plastis, setengah tinggi efektif dan setinggi efektif kolom. Untuk benda uji C-1 nilai *displacement ductility* sebesar 6,70; 6,11 dan 5,44, masing-masing untuk zona sendi plastis, setengah tinggi efektif dan setinggi efektif kolom. Nilai *displacement ductility* C-1G berturut-turut adalah 4,41; 4,37 dan 4,75 untuk zona sendi plastis, setengah tinggi efektif dan setinggi efektif kolom. Nilai ini lebih rendah dari C-1 akibat dari kegagalan pada kepala kolom. Nilai *displacement ductility* C-1C untuk zona sendi plastis, setengah tinggi efektif dan setinggi efektif kolom adalah 11,02; 12,75 dan 11,89. Karena kegagalan kepala kolom yang mengakibatkan pengujian dilanjutkan tanpa beban aksial sehingga terjadi penurunan *displacement ductility* pada kolom C-1G terhadap C-1 sebesar 34,20%, 28,46% dan 12,74% untuk zona sendi plastis, setengah tinggi efektif dan setinggi efektif kolom. Peningkatan *displacement ductility* untuk C-1C terhadap C-1 adalah 64,48%, 108,74% dan 118,68% masing-masing untuk zona sendi plastis, setengah tinggi efektif dan setinggi efektif kolom.
