# PENGARUH RASIO TINGGI-LEBAR ( $H_w/L_w$ ) TERHADAP KAPASITAS BEBAN LATERAL, DAN POLA RETAK DINDING GESER BERTULANGAN RINGAN AKIBAT BEBAN SIKLIK

Mochammad Surya Budi Utomo<sup>1</sup>, Ari Wibowo<sup>2</sup>, Achfas Zacoeb<sup>3</sup>

<sup>1,2,3</sup>Jurusan Teknik Sipil, Fakultas Teknik, Universitas Brawijaya  
Jl. MT. Haryono No.167 Malang, 65145, Jawa Timur  
Email : [suryamochammad@gmail.com](mailto:suryamochammad@gmail.com)

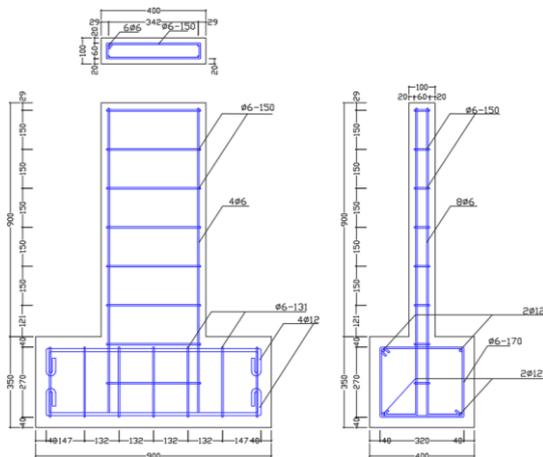
Gambar 1. Benda uji SW 2.0

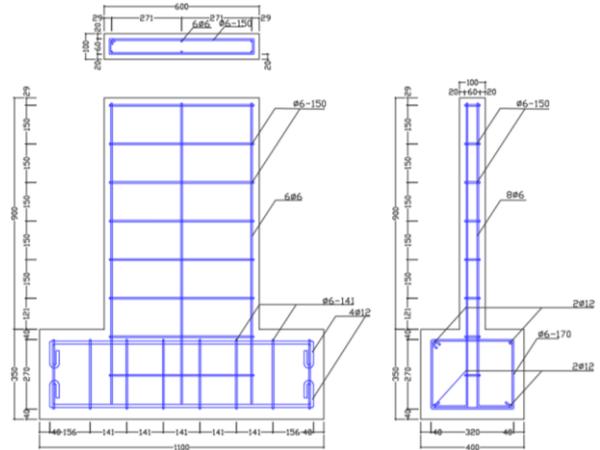
Gambar 2. Benda uji SW 1.3

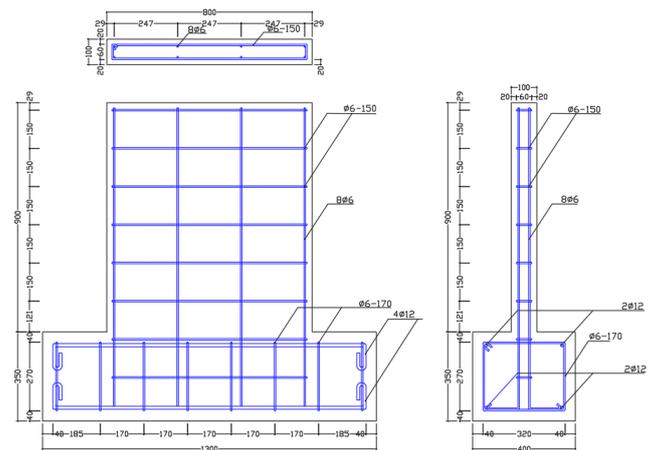
Gambar 3. Benda uji SW 1.0

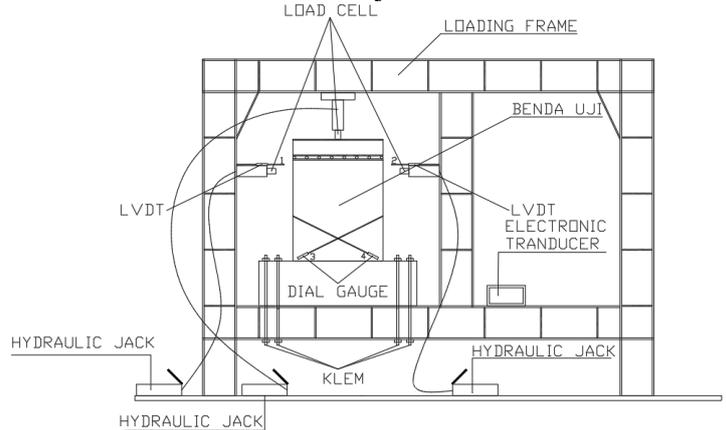
Gambar 4. Setting alat uji

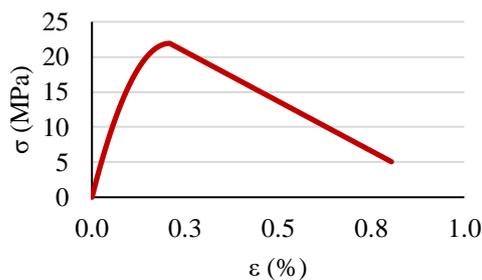
Gambar 5. Diagram tegangan-regangan beton

Nilai mutu beton yang digunakan pada benda uji berasal dari hasil uji kuat tekan silinder beton. Jumlah benda uji silinder ukuran 15x30 cm yang digunakan sejumlah 20 buah. Nilai rata-rata mutu beton ( $f'_c$ ) yang didapat adalah 20.98 MPa. Nilai tersebut sudah memenuhi syarat minimum yang

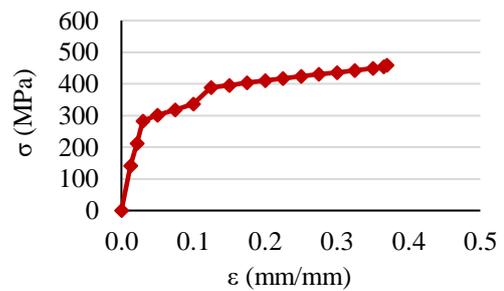
Gambar 6. Diagram tegangan-regangan tulangan Ø6

direncanakan di awal yaitu 20 MPa. Sedangkan jenis diameter tulangan yang dipakai pada benda sebanyak 2 jenis, yaitu Ø6 dan Ø12. Dengan total sampel sebanyak 9 buah. Hasil dari pengujian tarik baja tulangan yang dilakukan menunjukkan bahwa tegangan leleh dan ultimit rata-rata dari tulangan yang digunakan pada benda uji adalah 282.94 MPa dan 327.15 MPa untuk tulangan Ø6, 494.91 MPa dan 502.22 MPa untuk tulangan Ø12. Hasil tersebut juga sudah memenuhi syarat minimum yang direncanakan yaitu 240 MPa untuk tegangan leleh dan 360 MPa untuk tegangan ultimit.

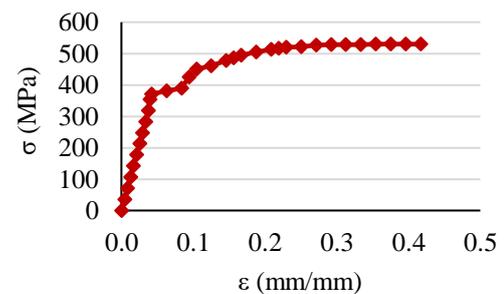
Gambar 7. Diagram tegangan-regangan tulangan Ø12

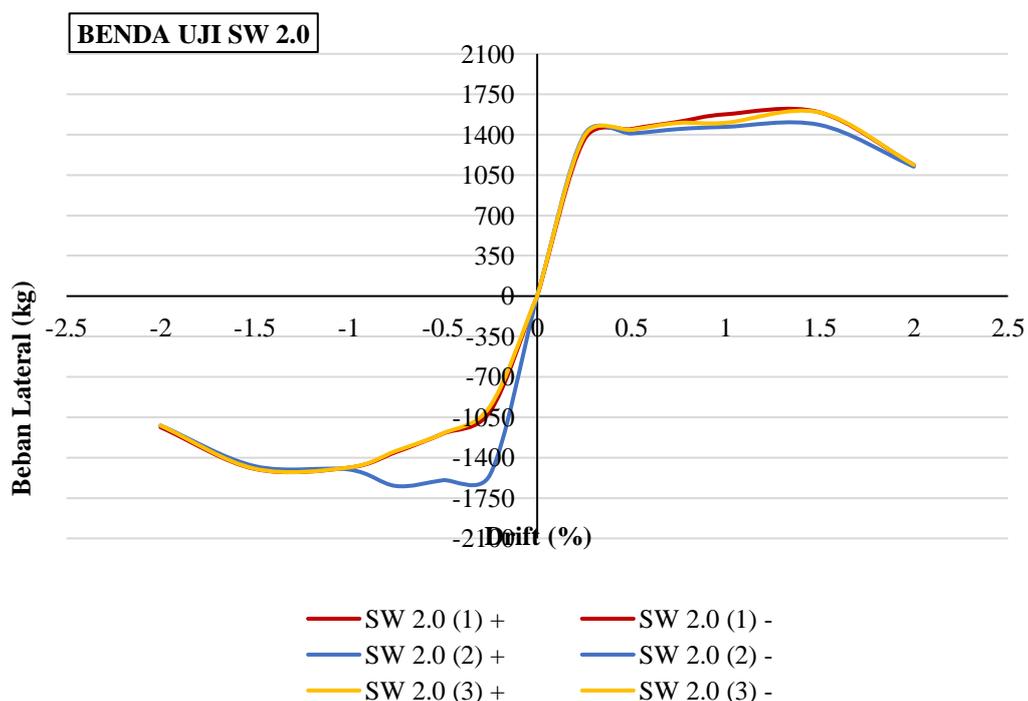
Gambar 8. Kurva beban lateral-drift benda uji SW 2.0

Ketika drift mencapai 0.125% atau dalam hal ini beban mencapai 499 kg, 699 kg, dan 477 kg, yang mana terbentuk retak horizontal pertama pada bagian dasar dinding geser. Hasil tersebut menunjukkan bahwa perhitungan secara teoritis untuk menghitung kekuatan saat retak ( $F_{cr}$ ) adalah  $M_{cr}/H_w = 542$  kg sudah mendekati.

Setelah siklus drift mencapai drift leleh yaitu 0.25%, retak semakin bertambah pada bagian dasar dinding geser dan mulai terjadi retak lentur pada bagian tepi-tepi dinding geser. Beban lateral yang tercapai pada saat drift leleh adalah 1356

kg, 1398 kg, dan 1386 kg dengan momen leleh ( $M_y$ ) 1085 kgm, 1118 kgm, dan 1109 kgm. Hasil tersebut memperlihatkan perilaku yang mendekati dengan perhitungan secara teoritis ( $F_y$ ) adalah  $M_y/H_w = 1484$  kg.

Saat beban puncak tercapai atau dalam hal ini drift *ultimate* yaitu saat drift 1.50%, retak dibagian dasar dinding semakin melebar hingga mencapai bagian tepi yang lain dari dinding geser. Selain itu, timbulnya bukaan (*gap opening*) pada bagian dasar dinding geser, atau istilah lain untuk mengartikan fenomena ini adalah penetrasi leleh (*yield penetration*) karena lekatan antara beton dibagian bawah dinding geser dengan pondasi bagian atas sudah mencapai tegangan tarik beton ( $f_t$ ) sekaligus juga regangan *ultimate* ( $\epsilon_u$ ) terjadi pada tulangan. Selain itu, terjadinya tekuk lokal tulangan pada bagian yang mengalami bukaan (*gap opening*). Beban lateral puncak yang terjadi adalah 1593 kg, 1484 kg, dan 1592 kg dengan momen *ultimate* ( $M_u$ ) 1274.4 kgm, 1187 kgm, dan 1274 kgm. Hasil tersebut memperlihatkan perilaku yang mendekati dengan perhitungan secara teoritis ( $F_u$ ) adalah  $M_u/H_w = 1596$  kg.

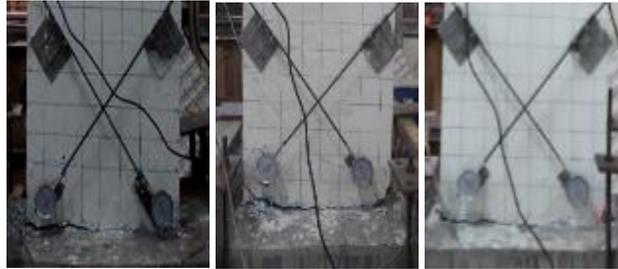
Gambar 9. Pola kerusakan benda uji SW 2.0 (1), (2), dan (3)

Berdasarkan Gambar 9 terlihat jelas bahwa pola retak yang dihasilkan dari benda uji SW 2.0 didominasi dengan dengan retak lentur dibagian tepi-tepi benda uji. Tidak hanya itu saja, timbul bukaan (*gap opening*) yang cukup besar pada bagian dasar dinding geser dan pondasi bagian atas, itu terjadi karena benda uji SW 2.0 memiliki pola perilaku lentur dominan, sehingga fenomena tersebut dapat terjadi. Selain hal tersebut, pemberian rasio tulangan longitudinal yang kecil dapat juga menghasilkan fenomena tersebut. Dengan adanya bukaan yang cukup besar pada bagian bawah dinding, praktis terjadi perpanjangan lokal pada tulangan yang mengalami bukaan. Agar fenomena tersebut bisa diminimalkan, maka pemberian beban aksial bisa ditingkat lagi bisa saja mencapai 5% dari beban aksial nominal dinding geser.

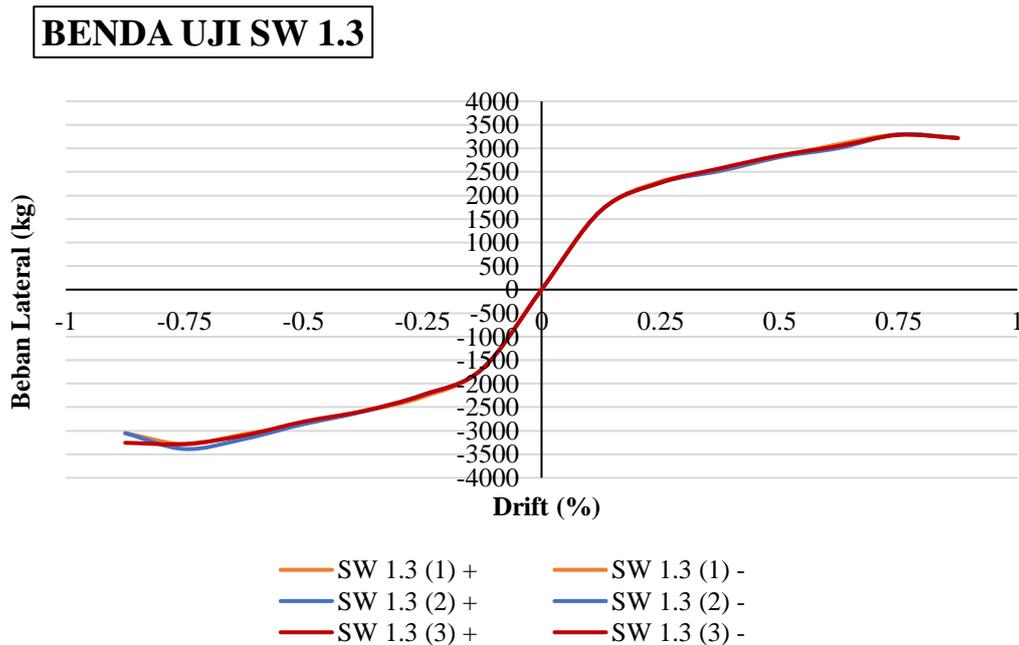
Gambar 10. Kurva beban lateral-drift benda uji SW 1.3

Saat drift mencapai 0.125% atau dalam hal ini beban mencapai 1680 kg, 1681 kg, dan 1682 kg, yang mana terbentuk retak horisontal pertama (kuat tarik beton sudah terlampaui) pada bagian dasar dinding geser. Hasil tersebut menunjukkan bahwa perhitungan secara teoritis untuk menghitung kekuatan saat retak ( $F_{cr}$ )

adalah  $M_{cr}/H_w = 1223$  kg sudah hampir mendekati.

Setelah siklus drift mencapai drift leleh yaitu 0.25%, retak semakin bertambah pada bagian dasar dinding geser dan mulai terjadi retak lentur dan sedikit timbul retak geser pada bagian tepi-tepi dinding geser. Beban lateral yang tercapai pada saat drift leleh adalah 2298 kg, 2270 kg, dan 2273kg dengan momen leleh ( $M_y$ ) 1838.4 kgm, 1838 kgm, 1816 kgm, 1818 kgm. Hasil tersebut memperlihatkan perilaku yang mendekati dengan perhitungan secara teoritis ( $F_y$ ) adalah  $M_y/H_w = 2284$  kg.

Saat beban puncak tercapai atau dalam hal ini drift *ultimate* yaitu saat drift 0.75%, retak dibagian dasar dinding semakin melebar hingga mencapai bagian tepi yang lain dari dinding geser. Selain itu, timbulnya bukaan (*gap opening*) pada bagian dasar dinding geser, atau istilah lain untuk mengartikan fenomena ini adalah penetrasi leleh (*yield penetration*) karena lekatan antara beton dibagian bawah dinding geser dengan pondasi bagian atas sudah mencapai kuat tarik beton ( $f_t$ ) sekaligus juga regangan *ultimate* ( $\epsilon_u$ ) terjadi pada tulangan. Selain itu, terjadinya tekuk lokal tulangan pada bagian bawah dinding yang mengalami bukaan. Beban lateral puncak yang terjadi adalah 3316 kg, 3298 kg, dan 3286 kg dengan momen *ultimate* ( $M_u$ ) 2653 kgm, 2638 kgm, dan 2629 kgm. Hasil tersebut memperlihatkan perilaku yang mendekati dengan perhitungan secara teoritis ( $F_u$ ) adalah  $M_u/H_w = 3316$  kg.

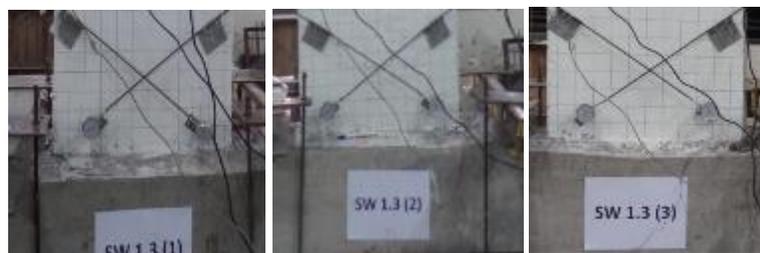
Gambar 11. Pola kerusakan benda uji SW 1.3 (1), (2), dan (3)

Pola retak dari keseluruhan benda uji SW 1.3 adalah mengalami sedikit retak geser dan sebagian dari variasi sedikit mengalami kegagalan pada bagian pondasi. Hal tersebut bisa terjadi, karena pada saat pemberian beban lateral pada salah satu sisi dari dinding

geser, tidak pas pada as dari tebal dan tinggi dinding, sehingga sedikit terjadi adanya pengaruh puntir dan pada akhirnya menghasilkan fenomena tersebut.

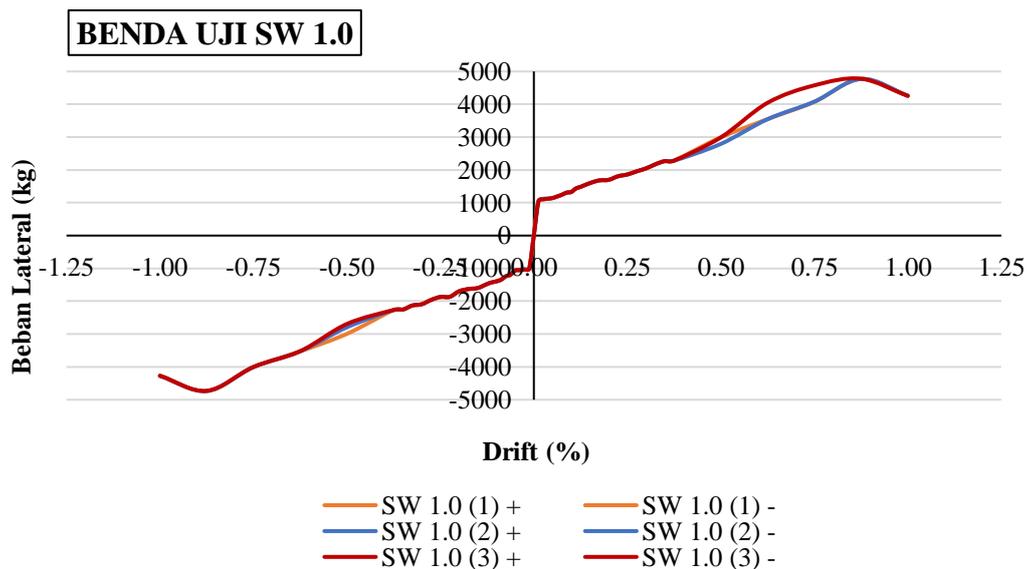
Gambar 12. Kurva beban lateral-drift benda uji SW 1.0

Ketika drift mencapai 0.375% atau dalam hal ini beban mencapai 2177 kg, 2183 kg, 2282 kg yang mana terbentuk retak horizontal pertama pada bagian dasar dinding geser. Hasil tersebut menunjukkan bahwa perhitungan secara teoritis untuk menghitung kekuatan saat retak ( $F_{cr}$ ) adalah  $M_{cr}/H_w = 2177$  kg sudah memperlihatkan perilaku yang mirip. Karena memiliki kapasitas paling besar dalam hal menahan beban lateral dari benda uji yang lain, sehingga sedikit kecil sekali retak terjadi pada tahap ini.

pada bagian dasar dinding geser. Beban lateral yang tercapai pada saat drift leleh adalah 2992 kg, 2792 kg, dan 2990 kg dengan momen leleh ( $M_y$ ) 2394 kgm, 2234 kgm, dan 2392 kgm. Hasil tersebut memperlihatkan perilaku yang mendekati dengan perhitungan secara teoritis ( $F_y$ ) adalah  $M_y/H_w = 3084$  kg.

retak terus bertambah dibagian bawah dinding geser tanpa terjadi bukaan (*gap opening*). Beban lateral puncak yang terjadi adalah 4772 kg, 4771 kg, dan 4778 kg dengan momen *ultimate* ( $M_u$ ) 3818 kgm, 3817 kgm, dan 3822 kgm. Hasil tersebut memperlihatkan perilaku yang mendekati dengan perhitungan secara teoritis ( $F_u$ ) adalah  $M_u/H_w = 4811$  kg.

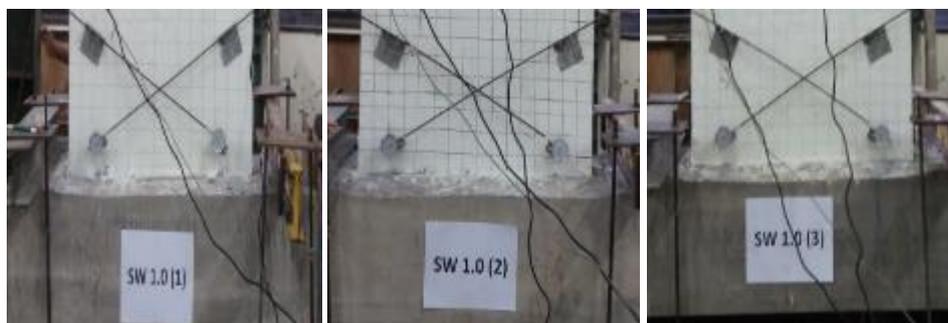
Gambar 13. Pola kerusakan benda uji SW 1.0 (1), (2), dan (3)

Pola retak keseluruhan dari benda uji SW 1.0 adalah retak kecil dibagian bawah dinding geser, hal tersebut bisa terjadi karena benda uji SW 1.0 memiliki tingkat kekakuan paling tinggi, jika dibandingkan dengan benda uji SW 2.0, dan SW 1.3, sehingga

retak yang dihasilkan relatif lebih kecil. Selain hal itu, benda uji SW 1.0 yang memiliki aspek rasio ( $a$ ) = 1.0 sehingga memiliki pola perilaku geser dominan, dan hal itu yang menyebabkan retak yang dihasilkan sangat kecil atau bahkan tidak ada.

Selain dipengaruhi hal-hal teknis tersebut, retak ada sebagian benda uji yang hampir tidak terjadi keretakan sama sekali, karena kapasitas *loading frame* yang tidak memadai untuk diteruskan pada salah satu variasi benda uji SW 1.0.
