PENGARUH PENGEKANGAN GFRP TERHADAP KEKUATAN DAN DAKTILITAS KOLOM BETON BERTULANG PERSEGI AKIBAT BEBAN SIKLIK

Karmila Achmad¹, Agoes SMD² & Tavio³

¹Mahasiswa Program Magister Teknik Sipil Struktur Universitas Brawijaya, Malang dan Dosen Politeknik Negeri Balikpapan

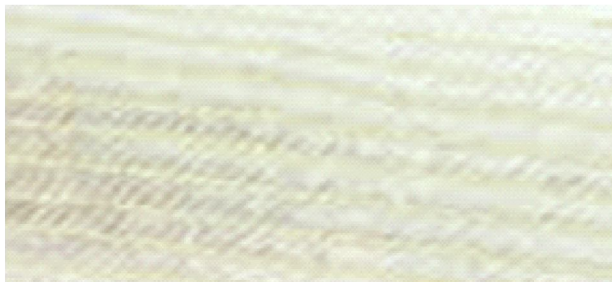
Gambar 1. Tyfo^a SEH System Uni-directional glass composite

GFRP adalah jenis *fiber* yang relatif lebih murah serta memiliki regangan yang lebih besar dibandingkan CFRP. Keunggulan GFRP lainnya adalah ketahanan kimia yang sangat tinggi dan memiliki sifat isolasi yang sangat baik. Keunggulan ini menjadikan material GFRP merupakan pilihan yang baik untuk perkuatan struktur.

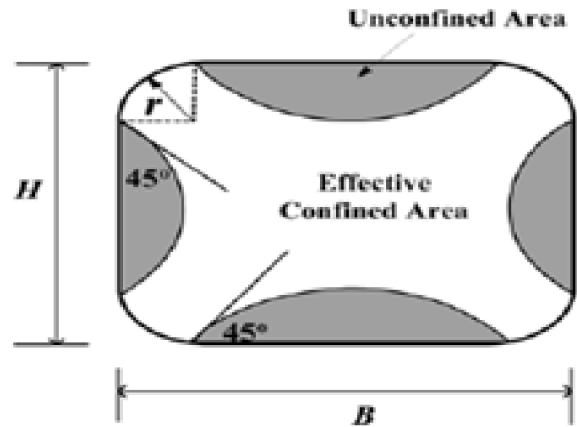
Gambar 2. Gaya kekang pada penampang beton¹⁰

Dalam penelitian ini pengekanan dilakukan pada penampang persegi. Pada gambar 2 menunjukkan bentuk dari bagian yang terkekang untuk dimensi $B \times H$ dan jari-jari sudut r . Daerah tidak terkekang umumnya diwakili oleh empat parabola (fungsi kuadrat) dengan kemiringan awal adalah 45 derajat. Untuk mencegah *overlap* parabola ketika penampang persegi panjang memiliki aspek rasio tinggi, Lam dan Teng mengusulkan

bahwa lereng awal dari parabola adalah sama dengan lereng diagonal dari dimensi $B \times H$.

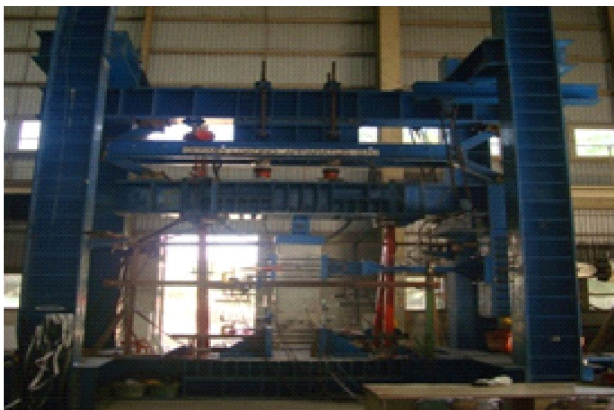
Gambar 7. Set-up pengujian

Pelaksanaan pengujian dilakukan dengan menempatkan benda uji kolom berdiri tegak pada *loading frame*. Untuk mendapatkan asumsi yang diinginkan maka dalam penelitian ini dibuat alat bantu tambahan berupa pelat baja masing-masing diletakan pada dasar kolom, samping kolom dan pada kepala kolom.

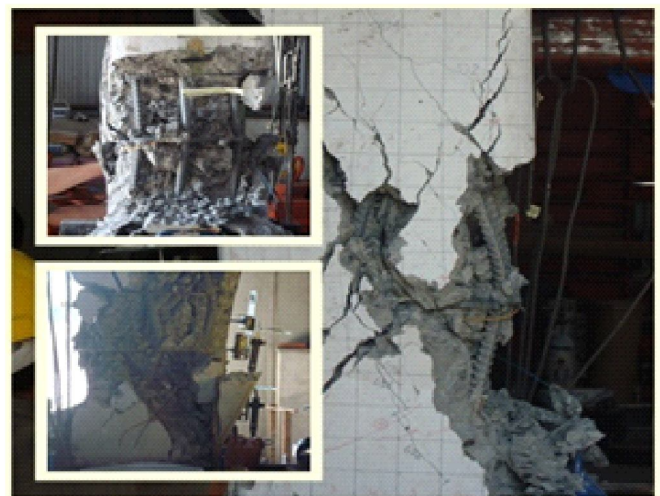
Gambar 11. Kegagalan Kolom C-1

Kegagalan C-1 akibat spalling beton. P_{max} tercapai pada drift 2,75% siklus pertama dengan nilai 278,9 kN. Mulai spalling kolom terjadi tidak lama setelah P_{max} tercapai yaitu pada saat beban

mencapai 250,1 kN dengan rasio lateral drift yang sama dengan saat tercapai P_{max} yaitu 2,75 % siklus pertama dengan displacement sebesar 28,42 mm. Spalling ini terjadi pada sisi tekan kolom yang menyebabkan tulangan longitudinal terlihat dengan jelas.

Kerusakan C-1 paling parah terjadi pada zona sendi plastis. Kegagalan diakibatkan spalling beton dan hancurnya inti beton serta tekuk tulangan longitudinal. Selain di zona sendi plastis, kerusakan juga terjadi pada kolom bagian atas, meskipun tidak sebesar pada zona sendi plastis.

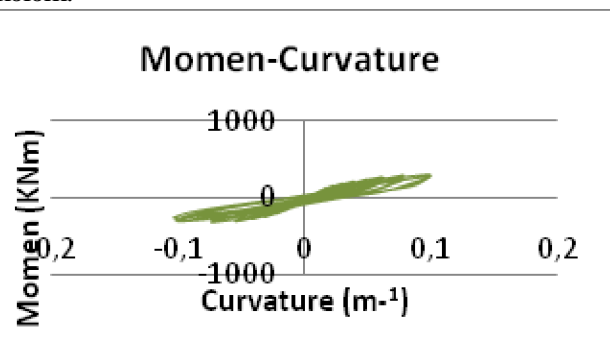
Gambar 14. Grafik Momen-Curvature Specimen C-1 (a) Daerah sendi plastis; (b) Setengah tinggi kolom efektif dan (c) Setinggi efektif kolom

Dalam penelitian ini akan di ambil indeks daktilitas pada 3 posisi yaitu indeks daktilitas di daerah sendi plastis, di tengah tinggi kolom dan setinggi efektif kolom.

Nilai indeks daktilitas C-1 untuk daerah sendi plastis, setengah tinggi kolom dan setinggi efektif kolom berturut-turut adalah 1,65; 1,71 dan 1,97. Nilai indeks daktilitas C-1G 1,44; 1,44 dan 1,38. Menurunnya nilai indeks daktilitas C-1G karena kegagalan yang terjadi pada kepala kolom. Momen maksimum pada specimen C-1G adalah 434,37 kNm yang meningkat dari specimen C-1 sebesar 32,41%.

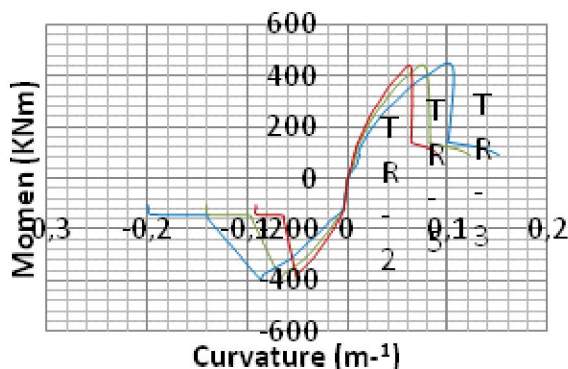
Gambar 17. Skeleton Momen-Curvature Specimen C-1G
